## Frane sismoindotte, un esempio di mitigazione del rischio – VIDEO INTERVISTA

Il tema della mitigazione dei fenomeni sismoindotti di tipo secondario, dati da frane da crollo, è stato quindi oggetto del Poster dal titolo "MESSA IN SICUREZZA DEL COSTONE ROCCIOSO DI MONTE CASTELLO SOVRASTANTE L'ABITATO DI SANTA CROCE IN AGRO DEL COMUNE DI CASTEL SAN GIORGIO (SA) E MITIGAZIONE DEL RISCHIO SISMICO". Poster presentato dalla ditta Cardine Srl presente a Trieste insieme con i progettisti ed il committente dell'opera, il Comune di Castel San Giorgio (SA) rappresentato dall'Arch. Teresa Montefusco.

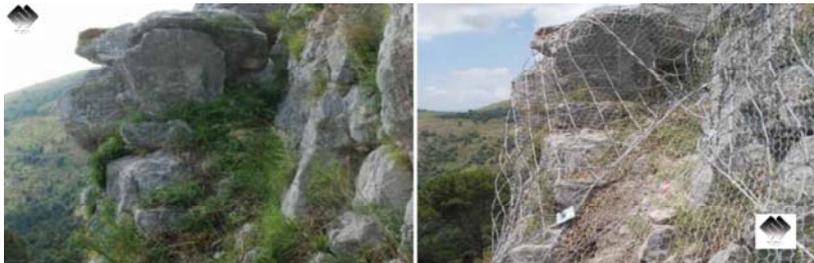
Particolare dei lavori di messa in sicurezza eseguiti

Il Poster ha illustrato il lavoro di messa in sicurezza del costone roccioso di *Monte Castello*, sito presso l'abitato di *Santa Croce in Agro nel Comune di Castel San Giorgio (Sa)*, ad alto rischio in quanto presentava numerosi massi rocciosi calcarei molto fratturati e pertanto in situazione di imminente crollo.

L'intervento è stato progettato grazie ad un dettagliato studio geologico dato da un rilievo geostrutturale in parete e da un'attenta valutazione della stabilità globale del versante.

Tenuto conto che il Comune di Castel San Giorgio è classificato sismico di II categoria ( $S=9$  e  $a_g=0.25g$ ), le soluzioni tecniche adottate hanno consentito di consolidare e mettere in sicurezza un'area in frana di circa 1000mq sovrastante l'abitato di Santa Croce in Agro.
